ЗАМОВНИК: СУМСЬКИЙ ДЕРЖАВНИЙ УНІВЕРСИТЕТ

## ТЕХНІЧНИЙ ЗВІТ

ТЕХНІЧНЕ ОБСТЕЖЕННЯ БУДІВЛІ ІДАЛЬНІ СУМСЬКОГО ДЕРЖАВНОГО  
УНІВЕРСИТЕТУ

ЗА АДРЕСОЮ: М. СУМИ, ВУЛ. РИМСЬКОГО-КОРСАКОВА, 2 НА  
ВІДПОВІДНІСТЬ ДЕРЖАВНИМ СТАНДАРТАМ, БУДІВЕЛЬНИМ НОРМАМ І  
ПРАВИЛАМ ЩОДО ДОСТУПНОСТІ ДЛЯ ОСІБ З ІНВАЛІДНІСТЮ ТА ІНШИХ  
МАЛОМОБІЛЬНИХ ГРУП НАСЕЛЕННЯ

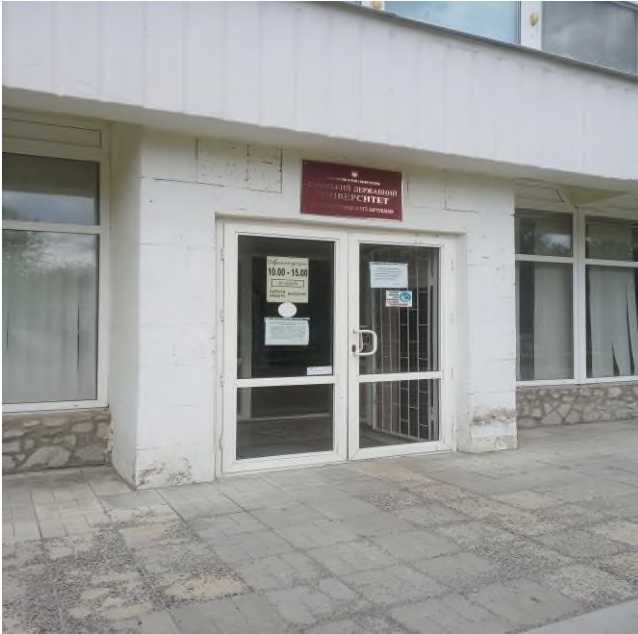
Фото 1.

Ширина входних дверей становить не менше 90 см. Висота порогів дверних прорізів не перевищує 2 см, що відповідає вимогам п. 6.1.4 ДБН В.2.2-40:2018.

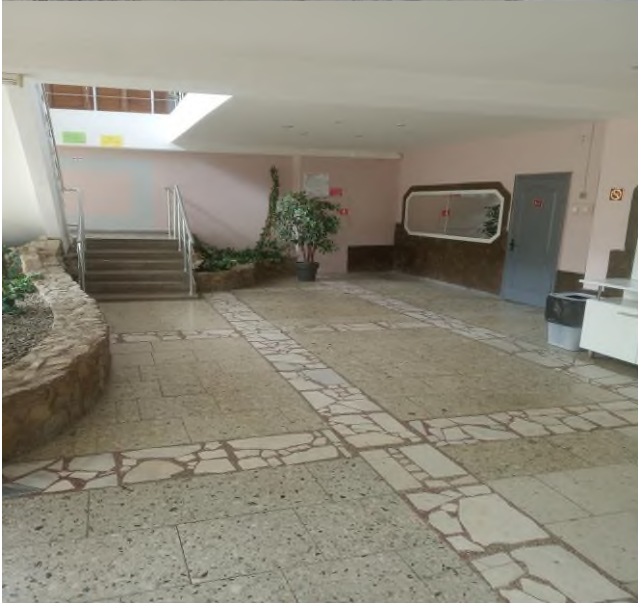
Фото 2.

Ширина коридора в середині будівлі становить 6,02м, що відповідає вимогам п. 6.2.4 ДБН В.2.2-40:2018.

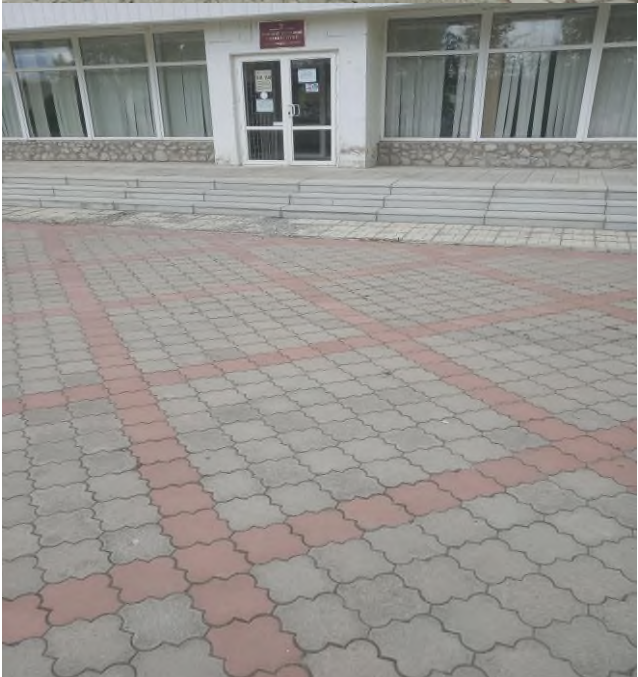
Фото 3.

Шляхи руху прилеглою територією до будівлі відповідають умовам безперешкодного пересування та безпеки (п. 5.1.4, п.5.1.5, п.5.1.7, п.5.1.9, п.5.1.10)
