## **ТЕХНІЧНИЙ ЗВІТ**

ТЕХНІЧНЕ ОБСТЕЖЕННЯ БУДІВЛІ МІЖВУЗІВСЬКОЇ БІБЛІОТЕКИ  
СУМСЬКОГО ДЕРЖАВНОГО УНІВЕРСИТЕТУ

ЗА АДРЕСОЮ: М. СУМИ, ВУЛ. ПОКРОВСЬКА, 9/1 НА ВІДПОВІДНІСТЬ  
ДЕРЖАВНИМ СТАНДАРТАМ, БУДІВЕЛЬНИМ НОРМАМ І ПРАВИЛАМ ЩОДО  
ДОСТУПНОСТІ ДЛЯ ОСІБ З ІНВАЛІДНІСТЮ ТА ІНШИХ МАЛОМОБІЛЬНИХ  
ГРУП НАСЕЛЕННЯ

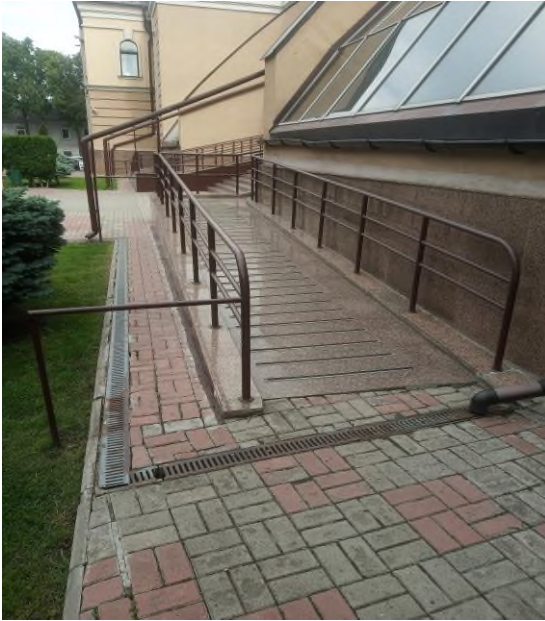
Фото 1.

уклон зовнішнього пандуса біля входу не перевищує 8%, в конструкції пандуса наявні поручні з обох боків (п.5.3.1, п. 5.3.2)

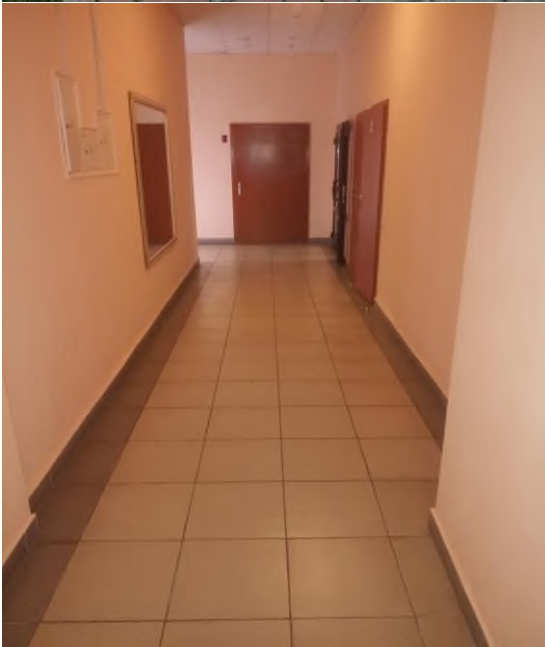
Фото 2.

Ширина коридорів в середині будівлі становить 1,91...14,6 м, що відповідає вимогам п. 6.2.4 ДБН В.2.2-40:2018.

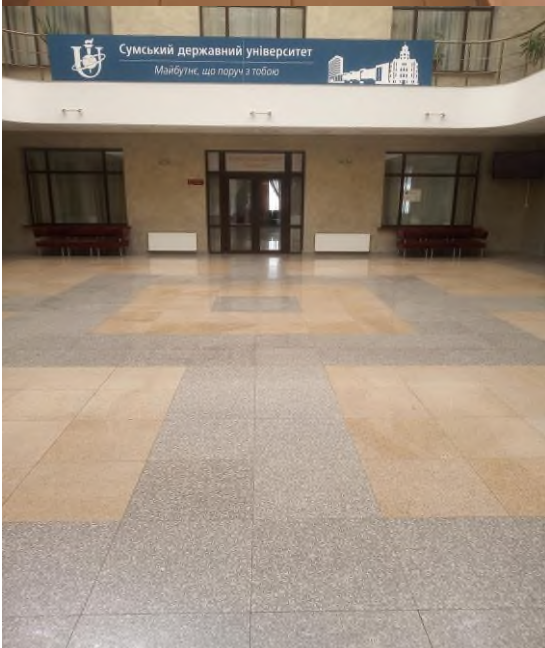
Фото 3.

Покриття підлоги всередині будівлі має тверде покриття, та забезпечує безпеку при пересуванні (п.6.2.5 ДБН В.2.2-40:2018).
