**ЗАМОВНИК: СУМСЬКИЙ ДЕРЖАВНИЙ УНІВЕРСИТЕТ**

## **ТЕХНІЧНИЙ ЗВІТ**

**ТЕХНІЧНЕ ОБСТЕЖЕННЯ БУДІВЛІ СТОМАТОЛОГІЧНОГО КОРПУСУ «С»  
СУМСЬКОГО ДЕРЖАВНОГО УНІВЕРСИТЕТУ  
ЗА АДРЕСОЮ: М. СУМИ, ВУЛ. САНАТОРНА, 1 НА ВІДПОВІДНІСТЬ  
ДЕРЖАВНИМ СТАНДАРТАМ, БУДІВЕЛЬНИМ НОРМАМ І ПРАВИЛАМ ЩОДО  
ДОСТУПНОСТІ ДЛЯ ОСІБ З ІНВАЛІДНІСТЮ ТА ІНШИХ МАЛОМОБІЛЬНИХ  
ГРУП НАСЕЛЕННЯ**

2023

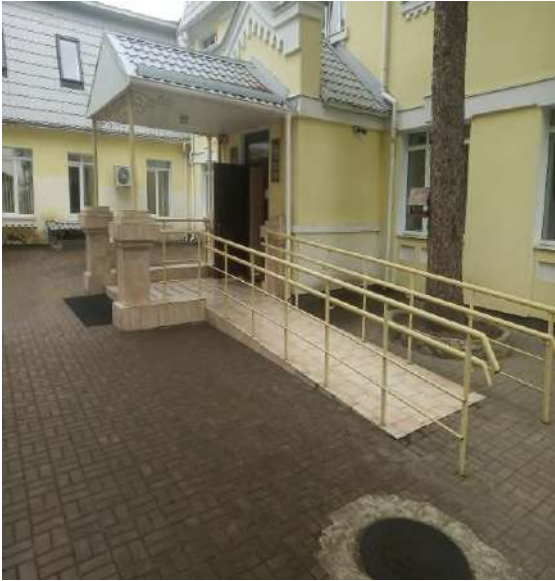
Фото 1.

уклон зовнішнього пандуса біля входу не перевищує 8%, в конструкції пандуса наявні поручні з обох боків (п.5.3.1, п. 5.3.2)

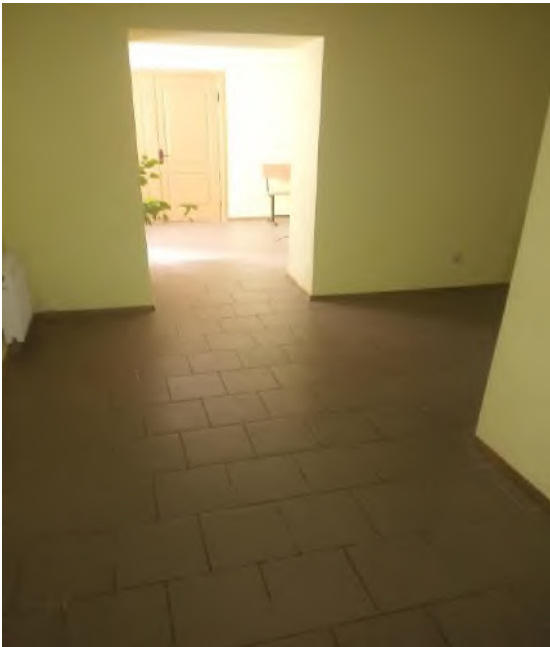
Фото 2.

Ширина коридорів в середині будівлі становить 1,79...2,96 м, що відповідає вимогам п. 6.2.4 ДБН В.2.2-40:2018.

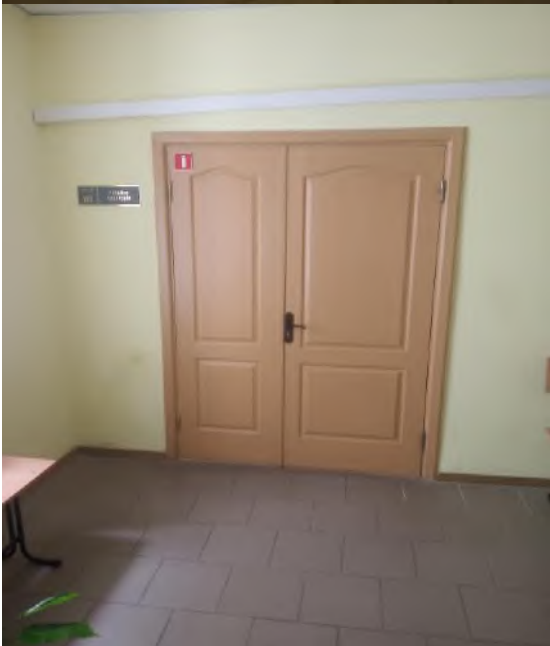
Фото 3.

Ширина дверних прорізів до кабінетів становить не менше 90 см. Висота порогів дверних прорізів не перевищує 2 см, що відповідає вимогам (п. 6.2.2 та п 6.2.6 ДБН В.2.2-40:2018).
