## **ТЕХНІЧНИЙ ЗВІТ**

**ТЕХНІЧНЕ ОБСТЕЖЕННЯ БУДІВЛІ ГУРТОЖИТКУ №3а СУМСЬКОГО  
ДЕРЖАВНОГО УНІВЕРСИТЕТУ**

**ЗА АДРЕСОЮ: М. СУМИ, ВУЛ. ЛЮБЛІНСЬКА, 10 НА ВІДПОВІДНІСТЬ  
ДЕРЖАВНИМ СТАНДАРТАМ, БУДІВЕЛЬНИМ НОРМАМ І ПРАВИЛАМ ЩОДО  
ДОСТУПНОСТІ ДЛЯ ОСІБ З ІНВАЛІДНІСТЮ ТА ІНШИХ МАЛОМОБІЛЬНИХ  
ГРУП НАСЕЛЕННЯ**

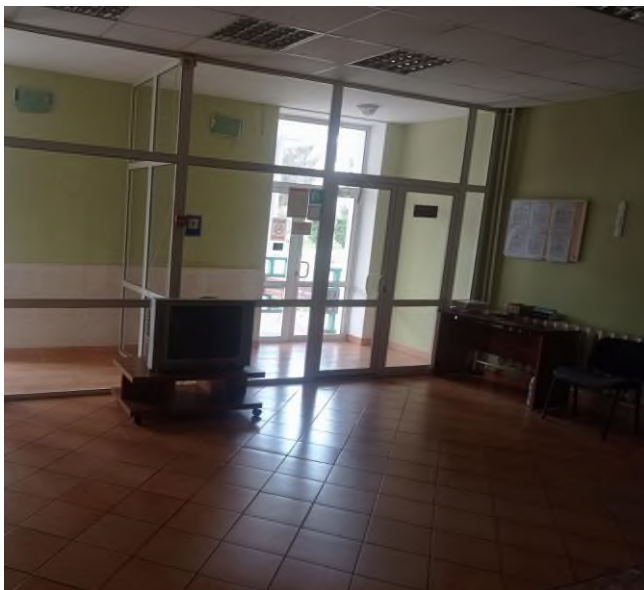
Фото 1.

на вході в будівлю відсутні перешкоди у вигляді обертових дверей та турнікетів, відсутні пороги та перепади висот (п. 5.1.11, п.5.2.1, п.6.1.3, п.6.1.4, п.6.1.7 ДБН В.2.2-40:2018)

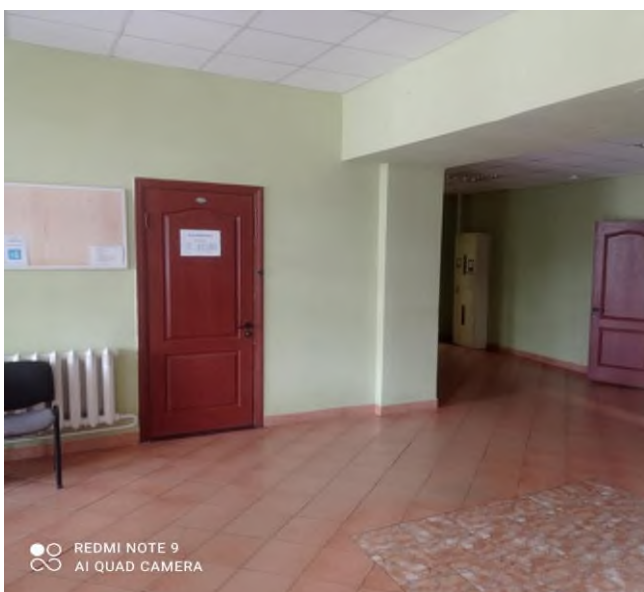
Фото 2.

ширина коридора в середині будівлі становить 2,73...6,96м, що відповідає вимогам п. 6.2.4 ДБН В.2.2-40:2018.

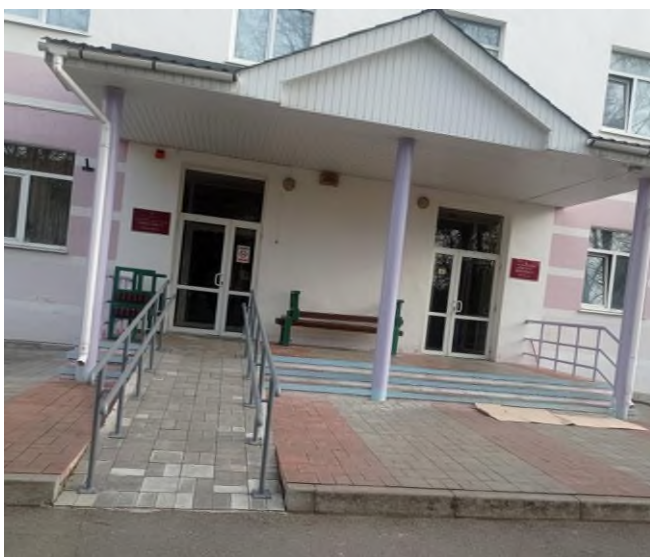
Фото 3.

уклон зовнішнього пандуса біля входу до Гуртожитку №3а не перевищує 8%, в конструкції пандуса наявні поручні з обох боків (п.5.3.1, п. 5.3.2)
