**ЗАМОВНИК: СУМСЬКИЙ ДЕРЖАВНИЙ УНІВЕРСИТЕТ**

## **ТЕХНІЧНИЙ ЗВІТ**

**ТЕХНІЧНЕ ОБСТЕЖЕННЯ БУДІВЛІ НАВЧАЛЬНОГО КОРПУСУ ЕТ  
СУМСЬКОГО ДЕРЖАВНОГО УНІВЕРСИТЕТУ**

**ЗА АДРЕСОЮ: М. СУМИ, ВУЛ. РИМСЬКОГО-КОРСАКОВА, 2 НА  
ВІДПОВІДНІСТЬ ДЕРЖАВНИМ СТАНДАРТАМ, БУДІВЕЛЬНИМ НОРМАМ І  
ПРАВИЛАМ ЩОДО ДОСТУПНОСТІ ДЛЯ ОСІБ З ІНВАЛІДНІСТЮ ТА ІНШИХ  
МАЛОМОБІЛЬНИХ ГРУП НАСЕЛЕННЯ**

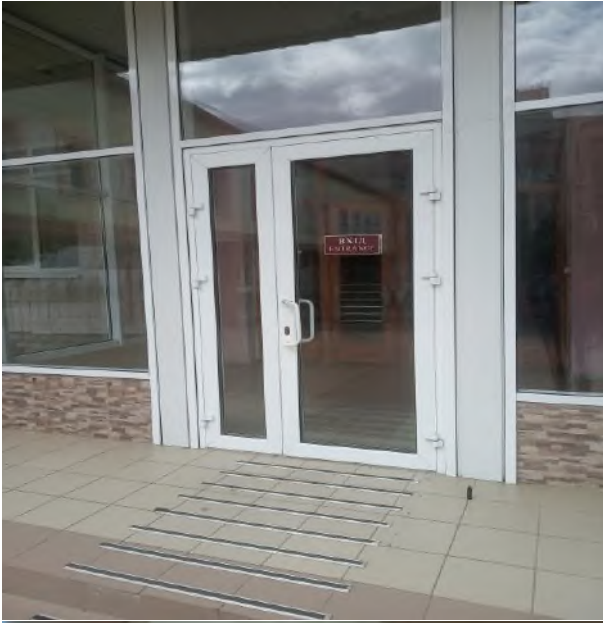
Фото 1.

на вході в будівлю відсутні перешкоди у вигляді обертових дверей та турнікетів, відсутні пороги та перепади висот (п. 5.1.11, п.5.2.1, п.6.1.3, п.6.1.4, п.6.1.7 ДБН В.2.2-40:2018)

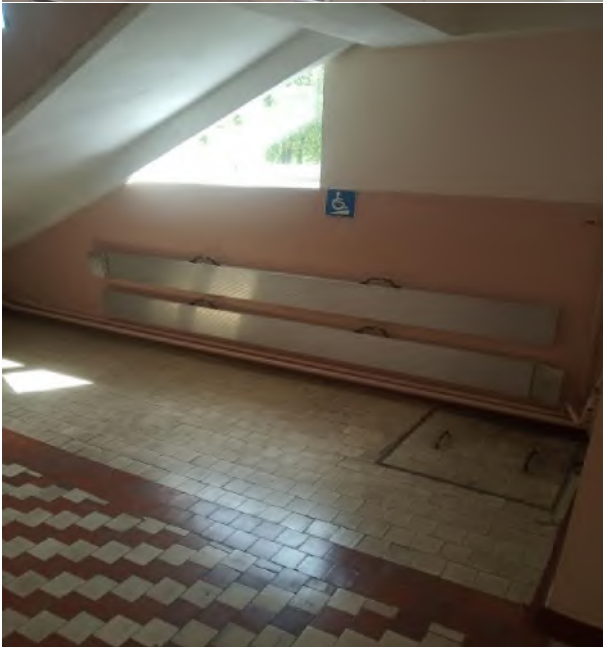
Фото 2.

на першому поверсі КОРПУСУ сходи обладнані переносним пандусом (п.6.3.2.1 ДБН В.2.2-40:2018)

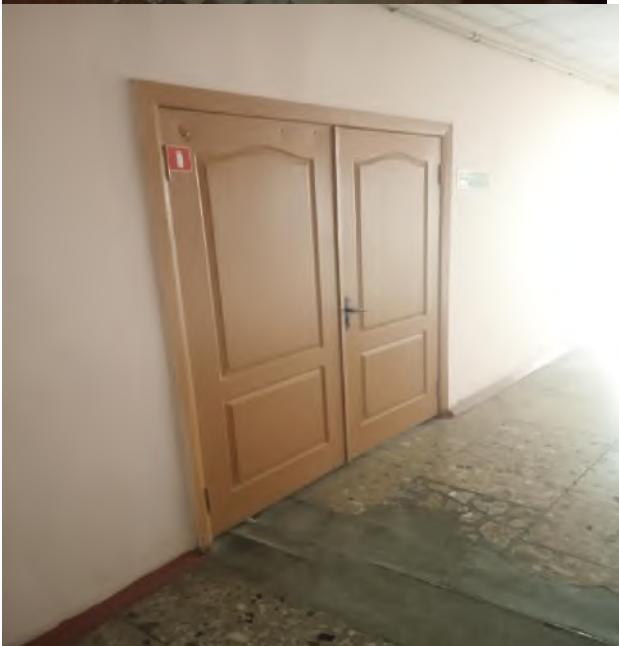
Фото 3.

Ширина дверних прорізів до кабінетів становить не менше 90 см. Висота порогів дверних прорізів не перевищує 2 см, що відповідає вимогам (п. 6.2.2 та п 6.2.6 ДБН В.2.2-40:2018).
