ЗАМОВНИК: СУМСЬКИЙ ДЕРЖАВНИЙ УНІВЕРСИТЕТ

## **ТЕХНІЧНИЙ ЗВІТ**

ТЕХНІЧНЕ ОБСТЕЖЕННЯ БУДІВЛІ НАВЧАЛЬНОГО КОРПУСУ ПІД ЛІТЕРОЮ  
А-ІІ СУМСЬКОГО ДЕРЖАВНОГО УНІВЕРСИТЕТУ  
ЗА АДРЕСОЮ: М. СУМИ, ВУЛ. СОБОРНА, 39 НА ВІДПОВІДНІСТЬ  
ДЕРЖАВНИМ СТАНДАРТАМ, БУДІВЕЛЬНИМ НОРМАМ І ПРАВИЛАМ ЩОДО  
ДОСТУПНОСТІ ДЛЯ ОСІБ З ІНВАЛІДНІСТЮ ТА ІНШИХ МАЛОМОБІЛЬНИХ  
ГРУП НАСЕЛЕННЯ

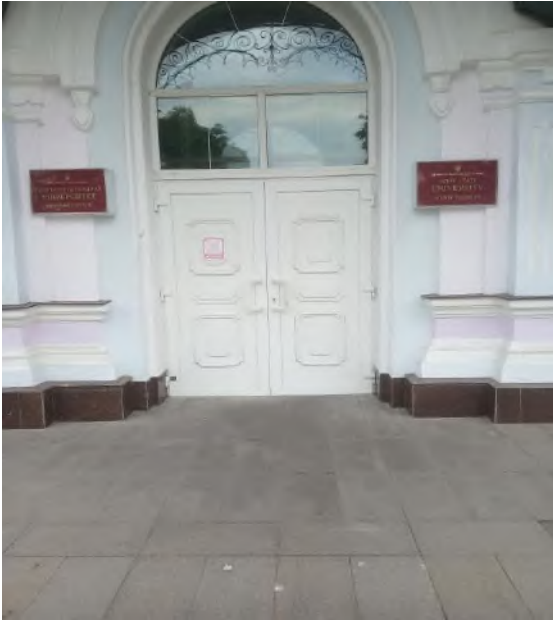
Фото 1.

Ширина входних дверей становить не менше 90 см. Висота порогів дверних прорізів не перевищує 2 см, що відповідає вимогам п. 6.1.4 ДБН В.2.2-40:2018.

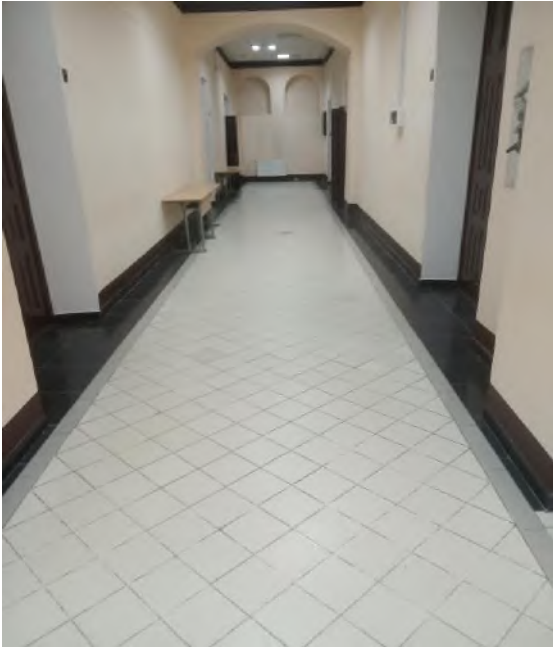
Фото 2.

Ширина коридорів в середині будівлі становить 2,8...4,15 м, що відповідає вимогам п. 6.2.4 ДБН В.2.2-40:2018.

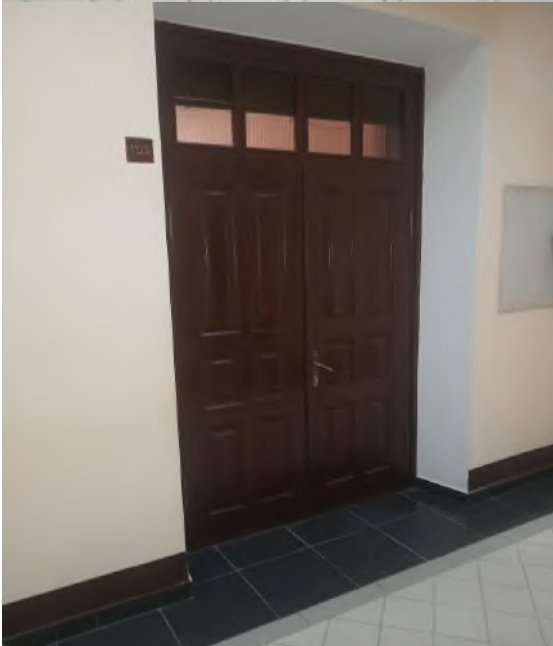
Фото 3.

Ширина дверних прорізів до кабінетів становить не менше 90 см. Висота порогів дверних прорізів не перевищує 2 см, що відповідає вимогам (п. 6.2.2 та п 6.2.6 ДБН В.2.2-40:2018).
