**ЗАМОВНИК: СУМСЬКИЙ ДЕРЖАВНИЙ УНІВЕРСИТЕТ**

## **ТЕХНІЧНИЙ ЗВІТ**

**ТЕХНІЧНЕ ОБСТЕЖЕННЯ БУДІВЛІ НАВЧАЛЬНОГО КОРПУСУ №3  
СУМСЬКОГО ДЕРЖАВНОГО УНІВЕРСИТЕТУ**

**ЗА АДРЕСОЮ: М. СУМИ, ВУЛ. ПЕТРОПАВЛІВСЬКА, 59 НА ВІДПОВІДНІСТЬ  
ДЕРЖАВНИМ СТАНДАРТАМ, БУДІВЕЛЬНИМ НОРМАМ І ПРАВИЛАМ ЩОДО  
ДОСТУПНОСТІ ДЛЯ ОСІБ З ІНВАЛІДНІСТЮ ТА ІНШИХ МАЛОМОБІЛЬНИХ  
ГРУП НАСЕЛЕННЯ**

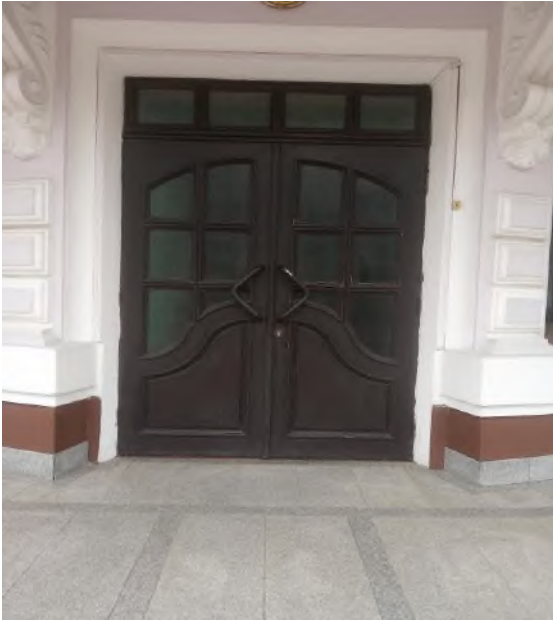
Фото 1.

Ширина вхідних дверей становить не менше 90 см. Висота порогів дверних прорізів не перевищує 2 см, що відповідає вимогам п. 6.1.4 ДБН В.2.2-40:2018.

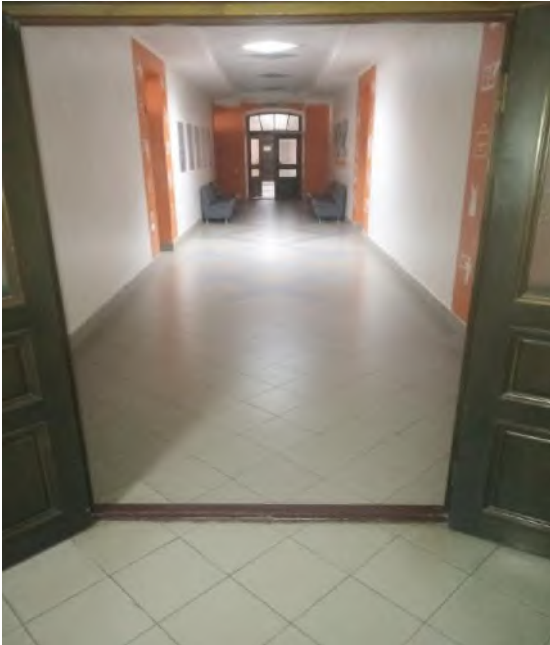
Фото 2.

Ширина коридорів в середині будівлі становить 2,21...6,83 м, що відповідає вимогам п. 6.2.4 ДБН В.2.2-40:2018.

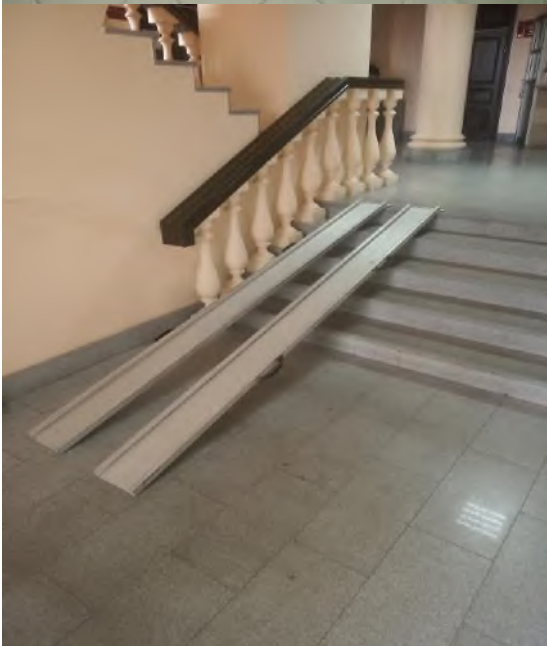
Фото 3.

на першому поверсі КОРПУСУ сходи обладнані переносним пандусом (п.6.3.2.1 ДБН В.2.2-40:2018)
