ЗАМОВНИК: СУМСЬКИЙ ДЕРЖАВНИЙ УНІВЕРСИТЕТ

## ТЕХНІЧНИЙ ЗВІТ

ТЕХНІЧНЕ ОБСТЕЖЕННЯ БУДІВЛІ ЛАБОРАТОРНОГО КОРПУСУ АБ  
СУМСЬКОГО ДЕРЖАВНОГО УНІВЕРСИТЕТУ  
ЗА АДРЕСОЮ: М. СУМИ, ВУЛ. РИМСЬКОГО-КОРСАКОВА, 2 НА  
ВІДПОВІДНІСТЬ ДЕРЖАВНИМ СТАНДАРТАМ, БУДІВЕЛЬНИМ НОРМАМ І  
ПРАВИЛАМ ЩОДО ДОСТУПНОСТІ ДЛЯ ОСІБ З ІНВАЛІДНІСТЮ ТА ІНШИХ  
МАЛОМОБІЛЬНИХ ГРУП НАСЕЛЕННЯ

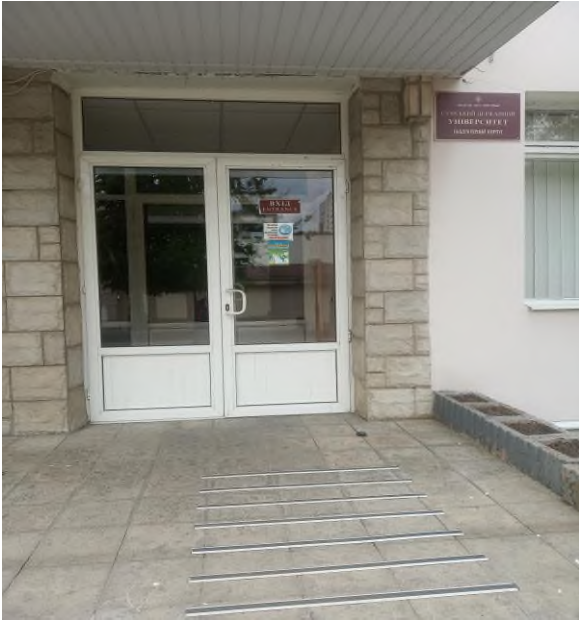
Фото 1.

Ширина вхідних дверей становить не менше 90 см. Висота порогів дверних прорізів не перевищує 2 см, що відповідає вимогам п. 6.1.4 ДБН В.2.2-40:2018.

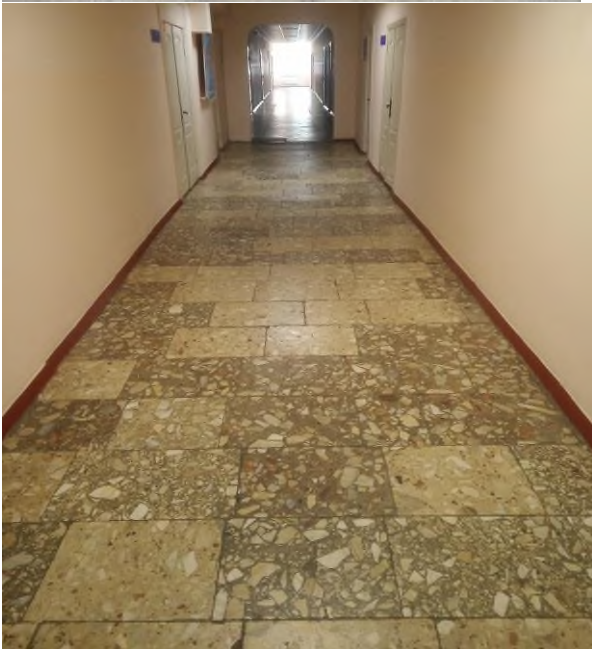
Фото 2.

Ширина коридорів в середині будівлі становить 2,26...5,54 м, що відповідає вимогам п. 6.2.4 ДБН В.2.2-40:2018.

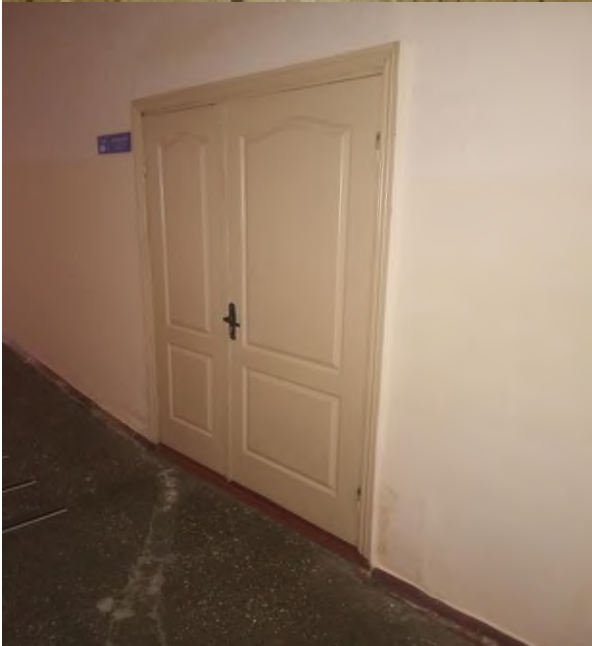
Фото 3.

Ширина дверних прорізів до кабінетів становить не менше 90 см. Висота порогів дверних прорізів не перевищує 2 см, що відповідає вимогам (п. 6.2.2 та п 6.2.6 ДБН В.2.2-40:2018).
