ЗАМОВНИК: СУМСЬКИЙ ДЕРЖАВНИЙ УНІВЕРСИТЕТ

## **ТЕХНІЧНИЙ ЗВІТ**

ТЕХНІЧНЕ ОБСТЕЖЕННЯ БУДІВЛІ НАУКОВО-ВИРОБНИЧОГО  
КОРПУСУ Н СУМСЬКОГО ДЕРЖАВНОГО УНІВЕРСИТЕТУ  
ЗА АДРЕСОЮ: М. СУМИ, ВУЛ. РИМСЬКОГО-КОРСАКОВА, 2 НА  
ВІДПОВІДНІСТЬ ДЕРЖАВНИМ СТАНДАРТАМ, БУДІВЕЛЬНИМ НОРМАМ І  
ПРАВИЛАМ ЩОДО ДОСТУПНОСТІ ДЛЯ ОСІБ З ІНВАЛІДНІСТЮ ТА ІНШИХ  
МАЛОМОБІЛЬНИХ ГРУП НАСЕЛЕННЯ

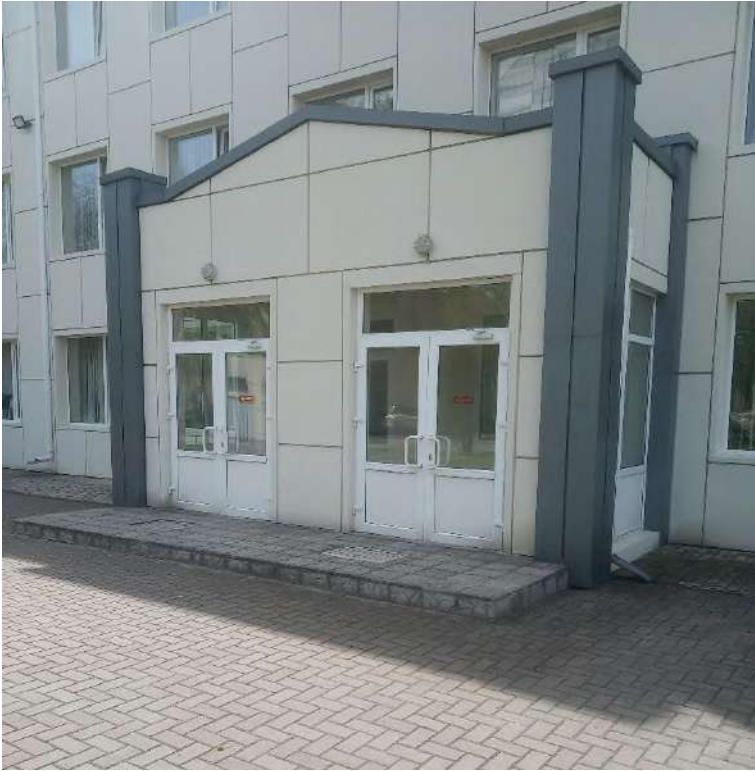
Фото 1.

Ширина входних дверей становить не менше 90 см. Висота порогів дверних прорізів не перевищує 2 см, що відповідає вимогам п. 6.1.4 ДБН В.2.2-40:2018.

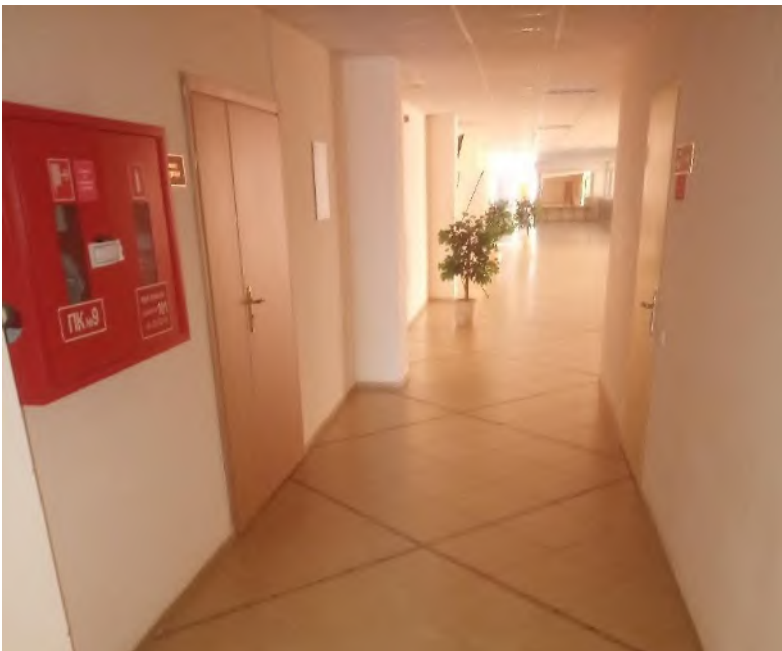
Фото 2.

Ширина коридорів в середині будівлі становить 2,65...2,10 м, що відповідає вимогам п. 6.2.4 ДБН В.2.2-40:2018.

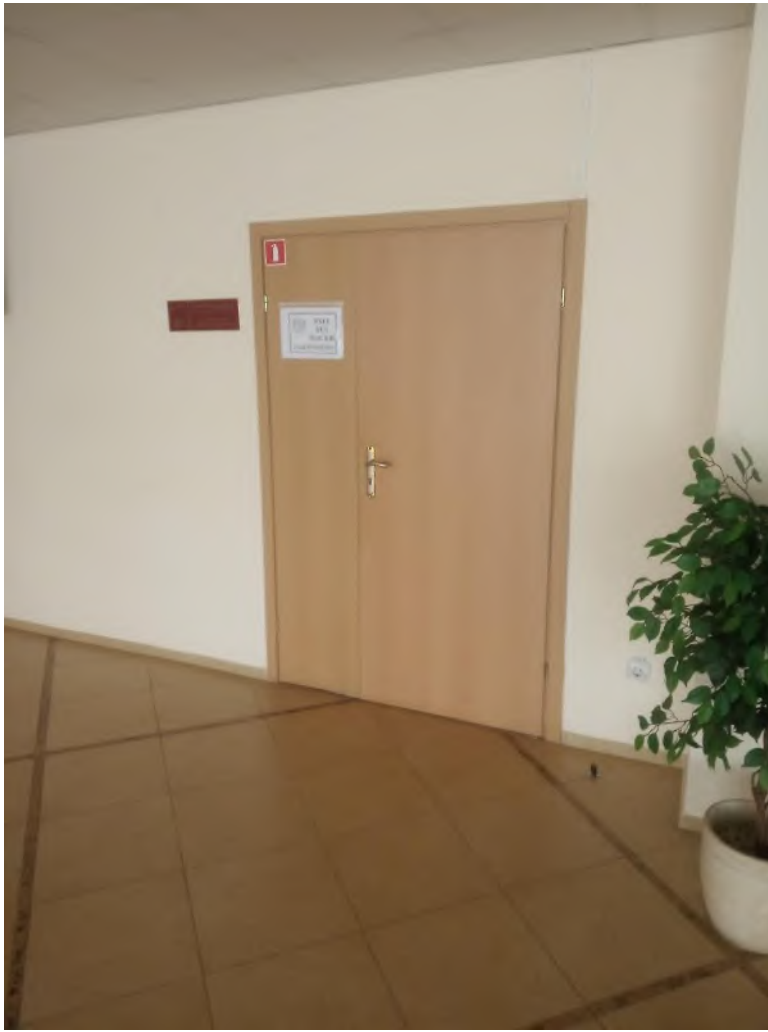
Фото 3.

Ширина дверних прорізів до кабінетів становить не менше 90 см. Висота порогів дверних прорізів не перевищує 2 см, що відповідає вимогам п. 6.2.2 та п 6.2.6 ДБН В.2.2-40:2018.

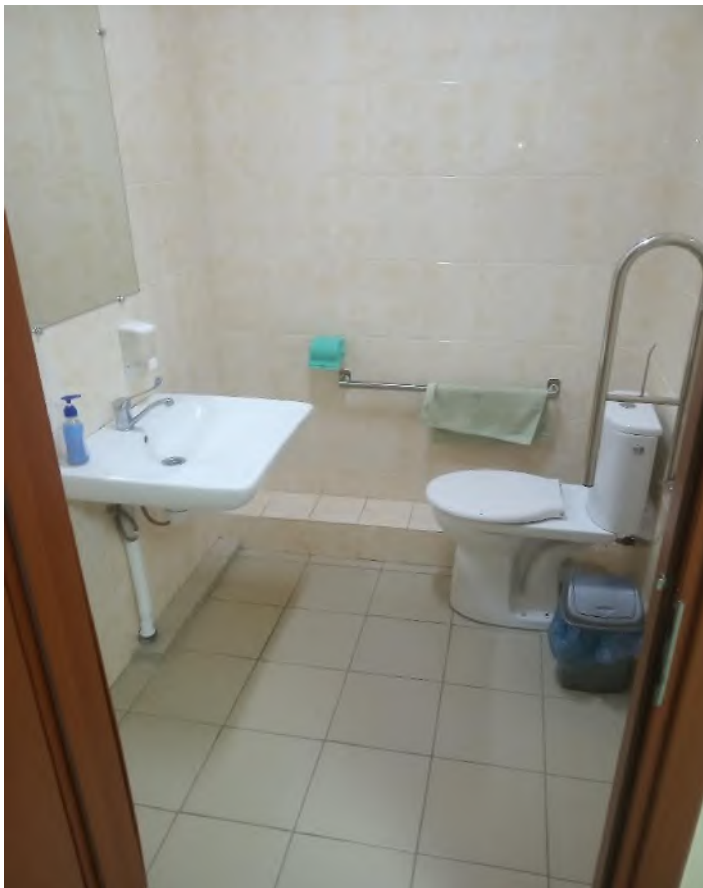
Фото 4.

Обладнання універсальної kabini для відвідувачів відповідає вимогам ДБН В.2.2-40:2018.
