**ЗАМОВНИК: СУМСЬКИЙ ДЕРЖАВНИЙ УНІВЕРСИТЕТ**

**ТЕХНІЧНИЙ ЗВІТ**

**ТЕХНІЧНЕ ОБСТЕЖЕННЯ БУДІВЛІ КОРПУСУ М СУМСЬКОГО  
ДЕРЖАВНОГО УНІВЕРСИТЕТУ  
ЗА АДРЕСОЮ: М. СУМИ, ВУЛ. РИМСЬКОГО-КОРСАКОВА, 2 НА  
ВІДПОВІДНІСТЬ ДЕРЖАВНИМ СТАНДАРТАМ, БУДІВЕЛЬНИМ НОРМАМ І  
ПРАВИЛАМ ЩОДО ДОСТУПНОСТІ ДЛЯ ОСІБ З ІНВАЛІДНІСТЮ ТА ІНШИХ  
МАЛОМОБІЛЬНИХ ГРУП НАСЕЛЕННЯ**

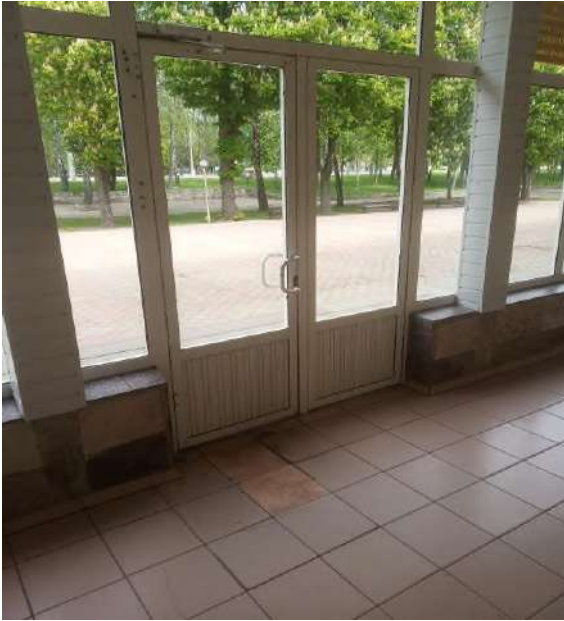
Фото 1.

на вході в будівлю відсутні перешкоди у вигляді обертових дверей та турнікетів, відсутні пороги та перепади висот (п. 5.1.11, п.5.2.1, п.6.1.3, п.6.1.4, п.6.1.7 ДБН В.2.2-40:2018)

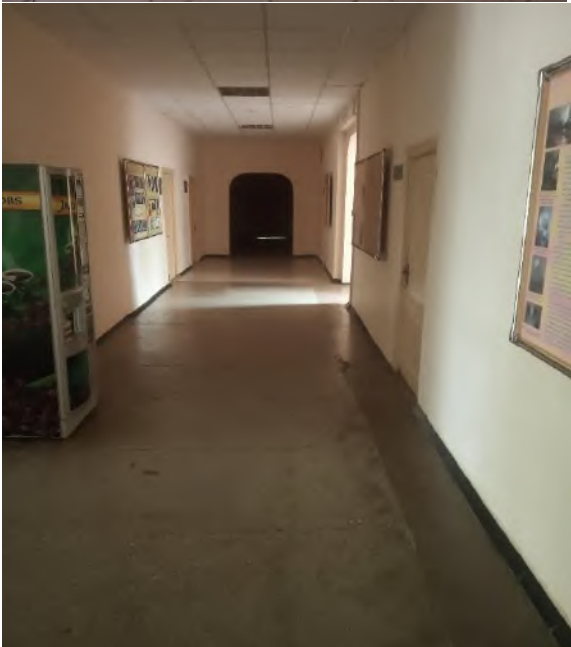
Фото 2.

Ширина коридорів в середині будівлі становить 2,71...7,26 м, що відповідає вимогам п. 6.2.4 ДБН В.2.2-40:2018.

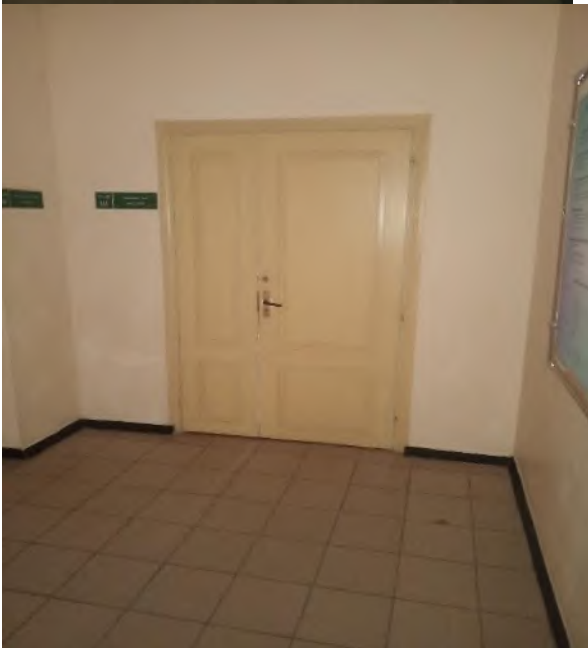
Фото 3.

Ширина дверних прорізів до кабінетів становить не менше 90 см. Висота порогів дверних прорізів не перевищує 2 см, що відповідає вимогам (п. 6.2.2 та п 6.2.6 ДБН В.2.2-40:2018).
