## **ТЕХНІЧНИЙ ЗВІТ**

**ТЕХНІЧНЕ ОБСТЕЖЕННЯ БУДІВЛІ КАФЕ-ІДАЛЬНІ СУМСЬКОГО  
ДЕРЖАВНОГО УНІВЕРСИТЕТУ**

**ЗА АДРЕСОЮ: М. СУМИ, ВУЛ. ПРОКОФ'ЄВА, 38Б НА ВІДПОВІДНІСТЬ  
ДЕРЖАВНИМ СТАНДАРТАМ, БУДІВЕЛЬНИМ НОРМАМ І ПРАВИЛАМ ЩОДО  
ДОСТУПНОСТІ ДЛЯ ОСІБ З ІНВАЛІДНІСТЮ ТА ІНШИХ МАЛОМОБІЛЬНИХ  
ГРУП НАСЕЛЕННЯ**

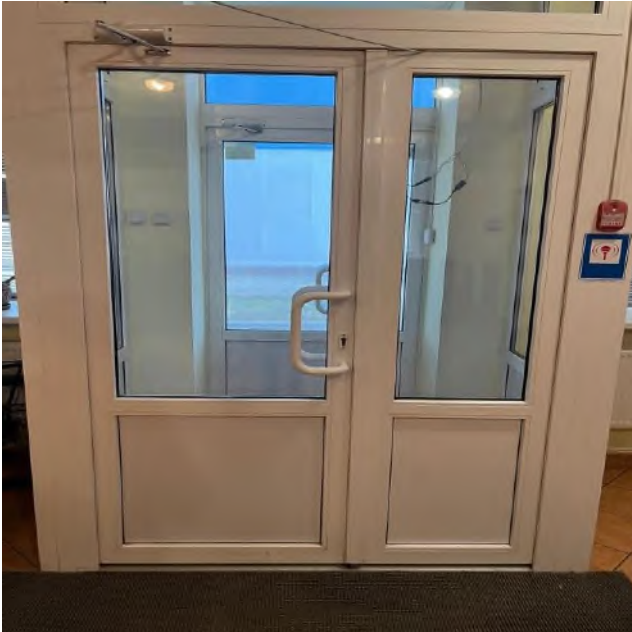
Фото 1.

На вході в будівлю відсутні перешкоди у вигляді обертових дверей та турнікетів, відсутні пороги та перепади висот (п. 5.1.11, п.5.2.1, п.6.1.3, п.6.1.4, п.6.1.7 ДБН В.2.2-40:2018)

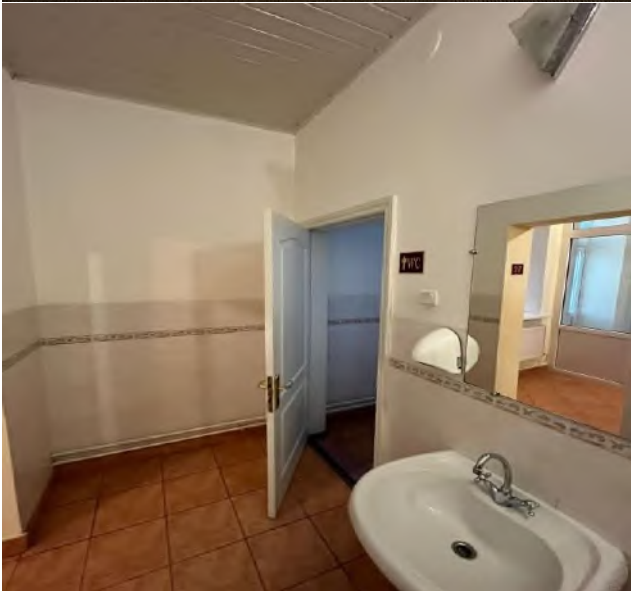
Фото 2.

В будівлі функціонує туалет загального користування (п.11.4);

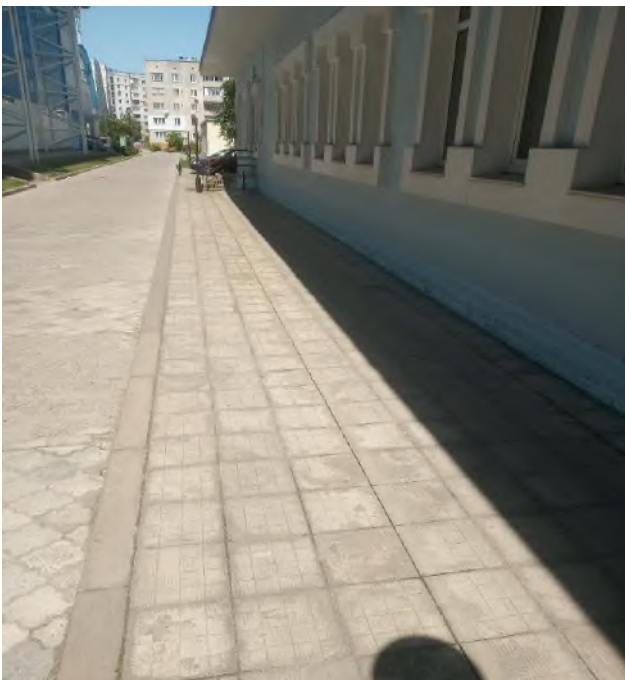
Фото 3.

Шляхи руху прилеглою територією до будівлі відповідають умовам безперешкодного пересування та безпеки (п. 5.1.4, п.5.1.5, п.5.1.7, п.5.1.9, п.5.1.10)
